Falsa uva como cortina verde en edificaciones de la ciudad de Guatemala

Fake grape as Green curtain in Guatemalan city buildings

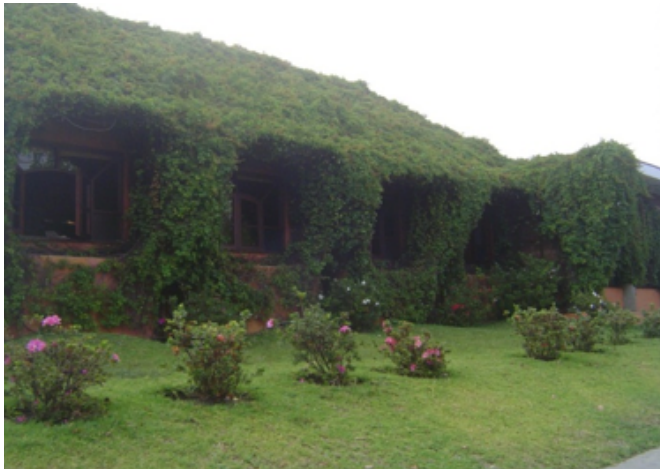
Figura 1. Godínez R. Cubre la fachada y cubierta de la edificación, como una cortina o alfombra, una tela envolvente. Marzo 2014. Restaurante Portal del Ángel, Comercial Majadas, zona 11, ciudad de Guatemala.

En el exterior de los inmuebles se puede obtener una reducción de la radiación solar con el uso de vegetación envolvente, beneficiando y protegiendo las fachadas al mismo tiempo se logra disminuir en los ambientes interiores hasta seis grados centígrados (6°C). Esta bondad se pudo verificar midiendo las temperaturas interiores y exteriores

en el Restaurante Portal del Ángel el día domingo 13/04/14 a las 12:00 horas cuando dicho comercio presenta una ocupación de mesas del 90% (es decir habían aproximadamente 50 personas) en el lado de la Fachada Este. La temperatura se tomó con termómetro de exteriores, el cual marcó en el interior 25°C a un metro de la pared de fachada y 29°C en el exterior del mismo muro o pared a un metro de distancia. También se realizó una medición de absorción sonora con el apoyo de un decibelímetro marca 3M con medición exterior de 80 Db en tráfico de calle secundaria ubicada a 10 metros de distancia del muro de fachada y en interior de 20 Db en el mismo local, a un metro de distancia del muro seleccionado.

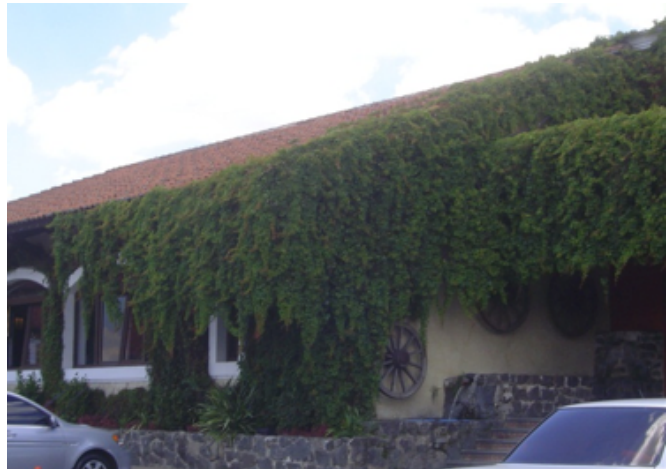
Figura 2. Godínez R. Planta en crecimiento, y empieza a cubrir partes inmediatas al tallo. Marzo 2014. Restaurante Los Cebollines, Comercial Majadas, zona 11, ciudad de Guatemala..

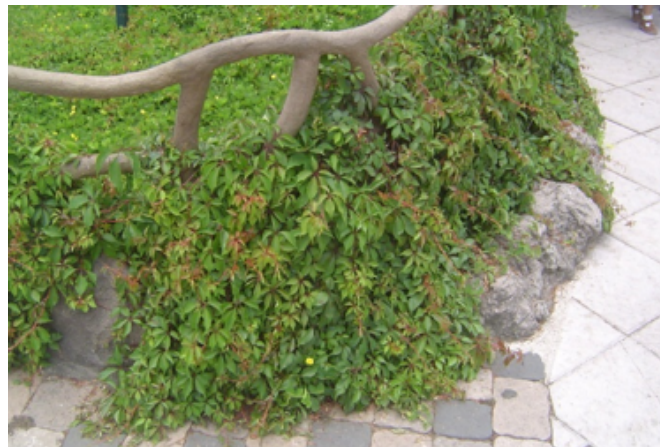
Figura 3. Godínez R. La planta también cubre pisos y jardines como alfombra de manera muy uniforme no importando la superficie. Mayo 2014. Zoológico "La Aurora" zona 13 ciudad de Guatemala (Jardineras de ingreso)

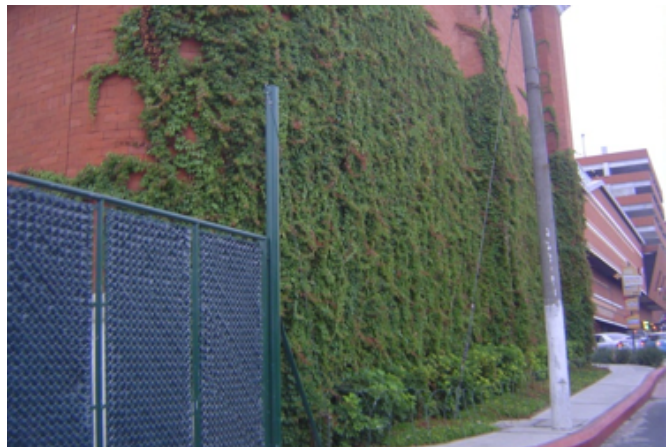
Figura 4. Godínez R. Crecimiento homogéneo y parejo sobre superficies verticales, como una cortina VERDE (vegetal). Marzo 2014. Muro lateral del comercial "Miraflores" zona 11, ciudad de Guatemala.

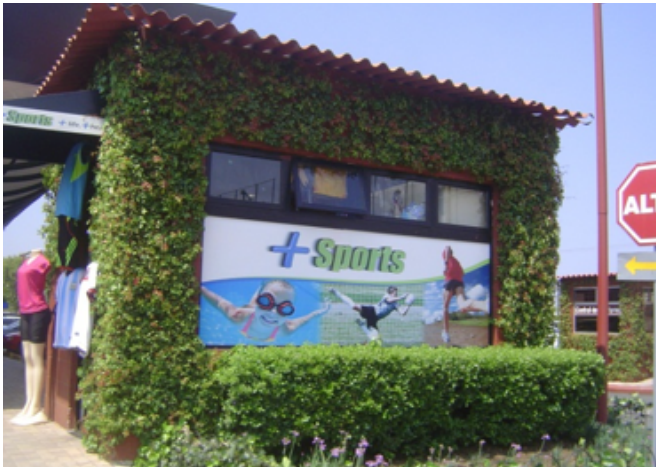
Figura 5. Godínez R. Quiosco que combina dos especies, una es arbustiva y la otra trepadora que ha cubierto el muro vertical, dejando libre la ventana. Mayo 2014. Centro Comercial "El Naranja" Condado Naranja, zona 4 de Mixco, Guatemala.

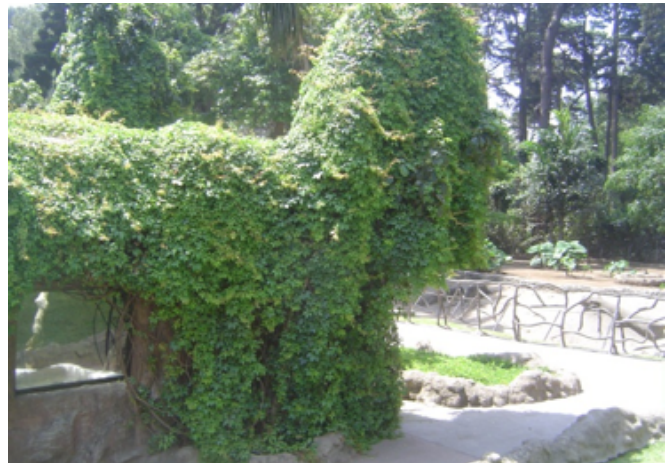
Figura 6. Godínez R. La planta cubre cualquier superficie como una piel o tela superpuesta. Mayo 2014. Recinto de Reptiles "Zoológico la Aurora" zona 13, ciudad de Guatemala.

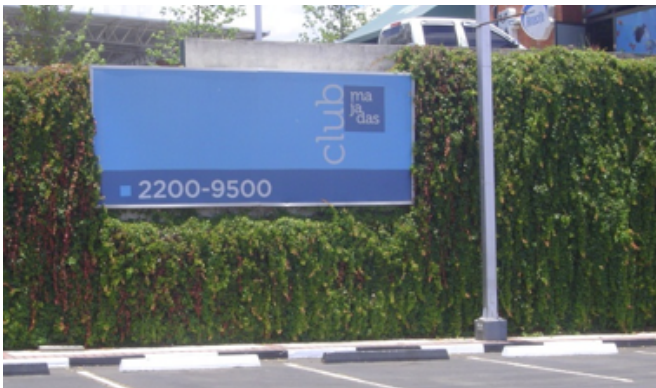
Figura 7. Godínez R. Muro de contención que no es atractivo, cambia con una cubierta verde como cortina y se aprovecha para incorporar una valla o rótulos comerciales. Marzo 2014. Estacionamiento de "Restaurante los Cebollines" Comercial Majadas zona 11 ciudad de Guatemala.

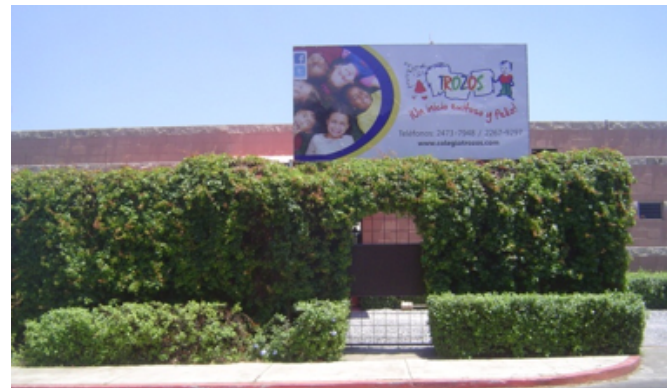
Figura 8. Godínez R. Combinación cortina – seto, demostrando versatilidad de uso en un colegio de preprimaria cubriendo una malla de metal disminuyendo las visuales exterior – interior. Marzo 2014. Colegio de Preprimaria "Trozos" 30 avenida zona 11, ciudad de Guatemala.

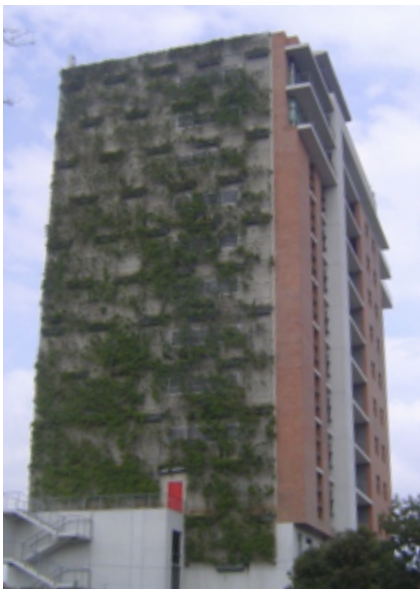
Figura 9. Godínez R. Fachada manchada a consecuencia de poca uniformidad en el crecimiento de la planta cubridora, debido al diseño y ubicación de jardineras y complicación en el riego y mantenimiento transmite poco éxito de la propuesta. Mayo 2014. Edificio de Oficinas "El Naranjo" Condado Naranjo zona 4 de Mixco, Guatemala.

Algunos proyectos no han logrado los resultados previstos para cubrir las fachadas, como los ejemplos de las fotografías números 9 y 10, donde se presentan algunas edificaciones con problemas en el desarrollo de la planta en superficies y lograr la cortina verde como es el caso del edificio ubicado en "Condado Naranja" zona 4 de Mixco, donde por la falta de humedad que debe recibir la planta, no se logra el desarrollo para que se cubra la fachada en su totalidad como fuera prevista por el diseñador. Dentro de los problemas identificados destaca el poco suelo de sustentación (macetas), el material de la malla de apoyo que es de metal; este cuando se calienta por la radiación solar quema los nuevos brotes de la

planta disminuyendo su crecimiento; importante también la cantidad de horas de radiación solar que recibe la planta que tiene relación con la orientación del edificio y por último la dificultad de aplicar el riego en alturas poco accesibles. Similares situaciones se pueden presentar en viviendas donde el riego es poco o la planta compite con otras especies. La planta debe estar en lo posible apoyada, pues el viento la puede golpear o mover constantemente causando la caída de sus hojas. Químicos y temperaturas extremas también le causan daño impidiendo su crecimiento.

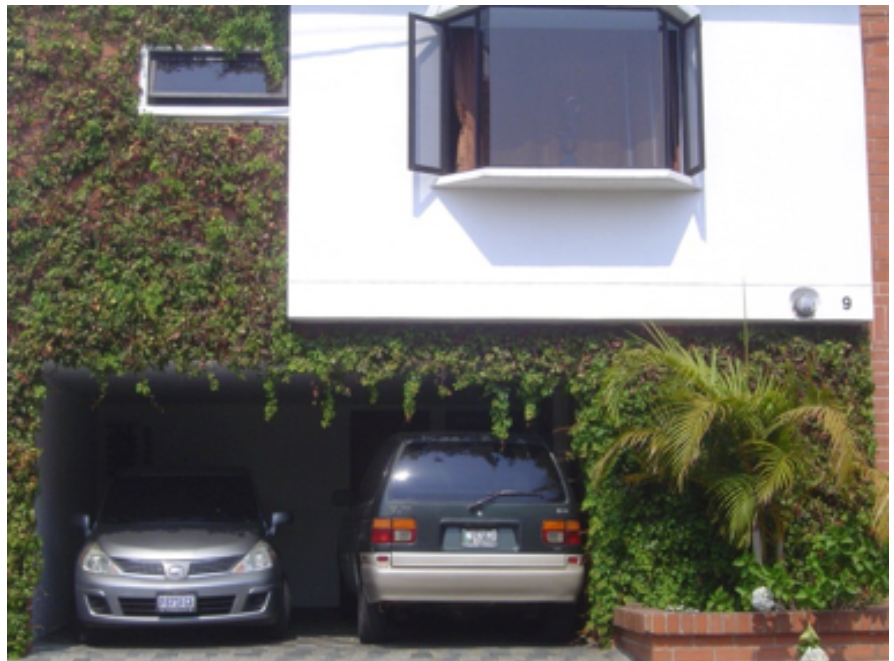
Figura 10. Godínez R. Planta cubriendo partes deseadas de la fachada de una vivienda, dejando como resaltado el plano de la ventana en color blanco para contrastar con el verde de la planta. Mayo 2014. Casa No. 9 del Condominio "Jardines de Zaragoza" 17 avenida, zona 4 de Mixco
