Proyecto vivienda sostenible para la República de Guatemala

Por: Msc. Arq. David Barrios Ruíz

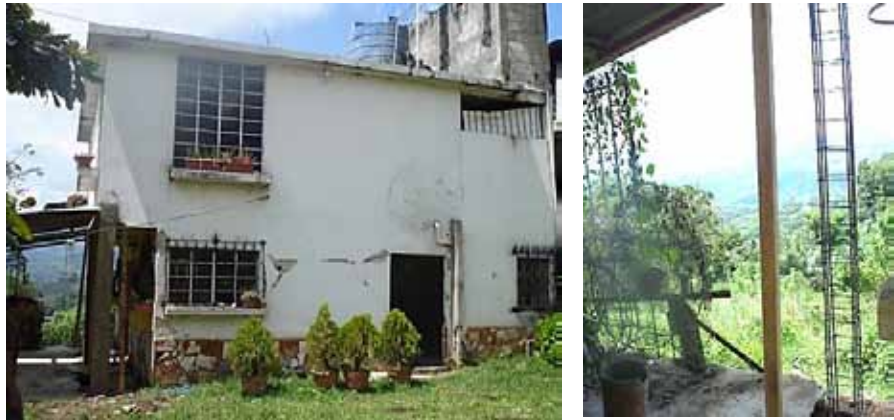
Figura 07.

Izquierda: Nótese las columnas de concreto nuevas que apuntalan un edificio de dos niveles en que colapsaron las columnas. El peso de las dos losas está precariamente sostenido por restos de columnas y muros. Reparación de viviendas. Derecha: anterior: Armado de columnas para apuntalar casas de dos niveles sin el criterio necesario los estribos no tienen separaciones acordes al alejamiento del punto de corte arriba y abajo, el refuerzo longitudinal de la columna no tiene la sección necesaria, y por el contrario las columnas ya fundidas tienen un exceso de masa de concreto sobrepasando los 5 centímetros sobre los refuerzos. Las zapatas están a 80 cm de profundidad y el amarre a las losas y vigas es precario

Sufrieron serios daños (mínimo 150 casas) comprometiendo la habitabilidad de las mismas (mínimo 20), milagrosamente no se registraron pérdidas humanas. Otros casos son complicados, ya que son viviendas de varias plantas. Una de las complicaciones posteriores más graves es el haber iniciado reparaciones sin asesoría técnica y dejando que albañiles tomaran la iniciativa para intervenir. Por ejemplo, el colegio de primaria y secundaria de dos niveles ubicada en Cuilapa se derrumbó en un 50% en horas de clase.

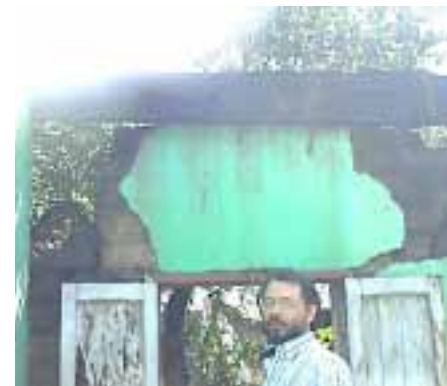
Figura 09.
Observación de daños en una vivienda de adobe colapsada.

(o lámina de zinc) de estas se derrumbaron o hubo que demoler más de 30 viviendas. Otras 50 están dañadas seriamente y requieren intervenciones mayores con algunas secciones de muro caído o rajaduras extensas. Más de 80 viviendas tienen daños menores como desprendimientos de repellos, rajaduras menores o pequeñas.

La mayoría de casas de adobe colapsadas o dañadas, se pudo ver que no contaban con condiciones importantes de la técnica constructiva¹¹ del adobe como: Relación ancho alto del muro. Esbeltez.Traslapes

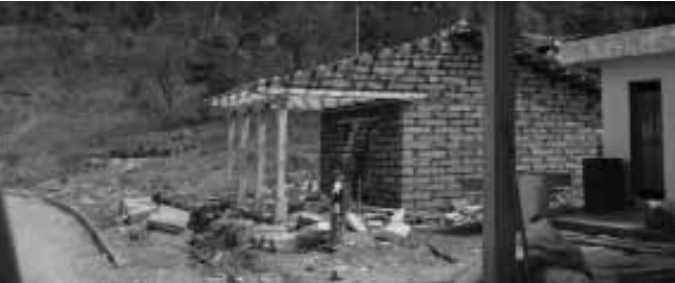
Figura 14
Nueva construcción de adobe a la par de una de concreto

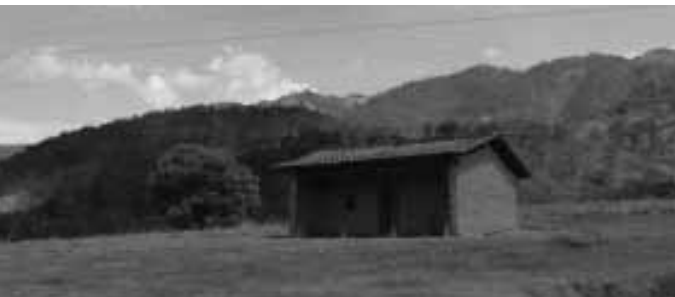
Figura 15
Casa típica en teja, columnas de madera y adobe.

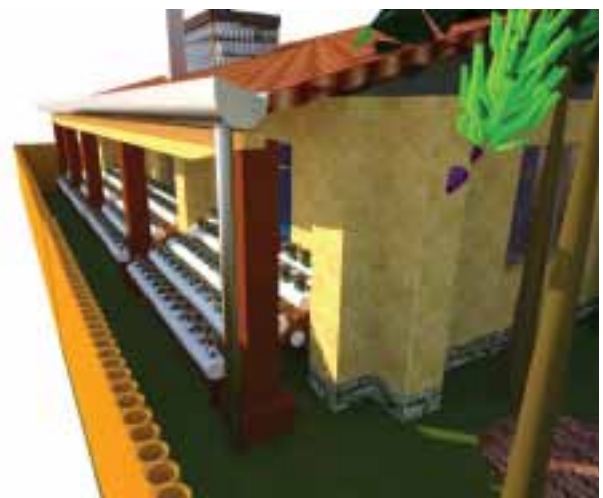
Figura 22
Zaragoza, Sistema de cultivo por riego de gravedad. Plantas de banano para purificación de aguas utilizadas.

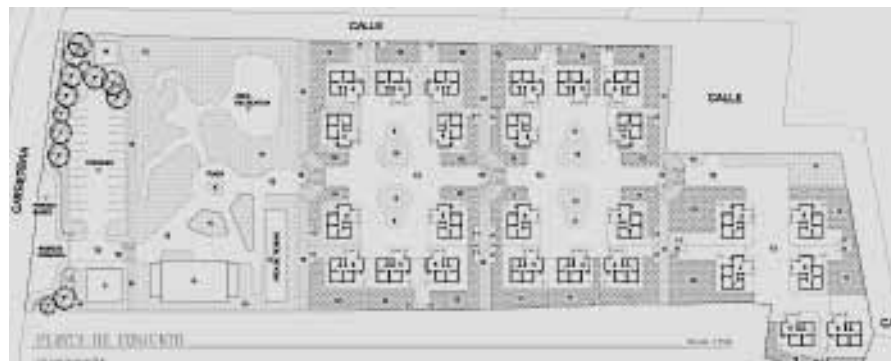
Figura 30.
San Marcos, Planta de Conjunto diseño de Gerzon De León

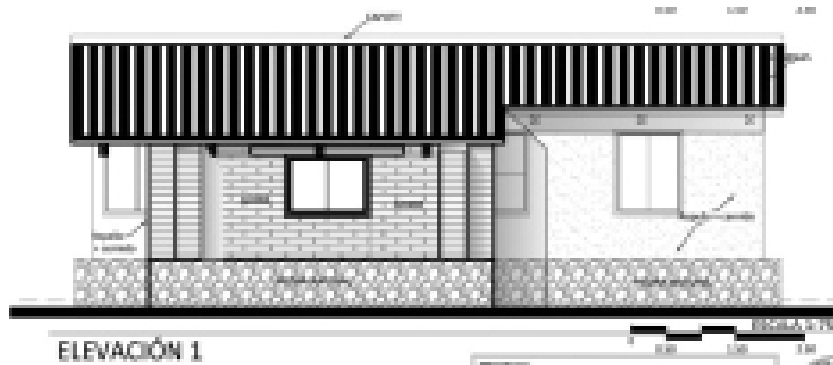
Figura 32.
San Marcos, Muros de tarimas de estivamiento recicladas y tratadas con integración de muros de adobe y piedra
